Das leise und (fast) unbemerkte Sterben geschützter Arten in Erosionsschutzmatten geht weiter

Sabrina Hennig

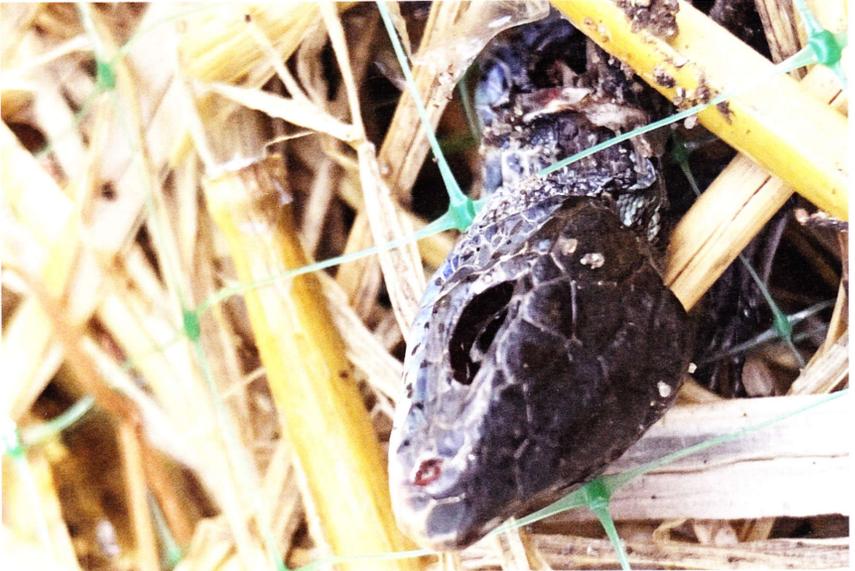
Im vorliegenden Fall ist der Faserinhalt aus Heu/Stroh durch ein Ober- und Unternetz mit jeweils einer Maschenweite von 12 x 13 mm gehalten worden. Durch die beiden PP-Netze können die Tiere jedoch nicht hindurchgleiten und verfangen sich mit dem ganzen Körper darin (s. Abb. 1–5). Dabei können sich die Tiere beim Ein- bzw. Ausstieg sowohl durch das erste als auch durch das zweite Maschennetz verfangen, so dass beidseitig eine Gefahr besteht. Da Bahndämme bzw. deren Umgebung bekannte Reptilienhabitate sind und die ausgelegten Matten als Sonnplatz und (Tages-)Versteck dienen können, gelangen dort vermehrt Eidechsen und Schlangen in die Netze.

Abb. 1: Todesfalle PP-Erosionsschutzmatten. (Foto: S. Hennig)

Eine gemeinsame Besichtigung der Strecke fand am 27. Juni 2023 durch einen Mitarbeiter der UNB, zwei Mitarbeiter*innen des Planungsbüros und einem Mitglied des NABU Rangsdorf statt. In Rücksprache mit der Auftraggeberin wurde entschieden, die Matten zu entfernen. Das Vorhaben ist noch am selben Tag in die Tat umgesetzt worden.

Die Auftraggeberin versicherte, an Stellen, die von artenschutzrechtlichen Belangen betroffen sind, fortan keine Erosionsschutzmatten mit Polypropylen-Netzen zu verwenden und stattdessen auf die Varianten mit Jute-Kokos- oder Hydromat auszuweichen. Sie behält sich jedoch vor, in anderen Bereichen weiterhin PP-Erosionsschutzmatten mit folgender Begründung einzusetzen: *„Dort, wo es artenschutzrechtlich keine Bedenken gibt, können diese Erosionsschutzmatten (Typ 4) weiterhin verlegt werden, da zum [einen das Produkt nicht verboten ist und zum anderen] uns keine rechtlichen Versagensgründe vorliegen.“*

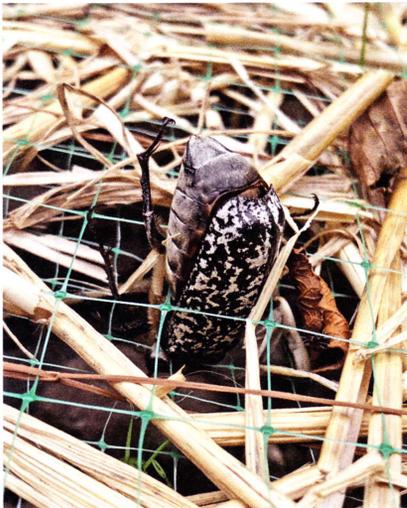
Abb. 2: Große Käfer (hier: Walker) haben keine Chance mit ihrem Panzer durch die Netze zu krabbeln. (Foto: S. Hennig)

PP-Erosionsschutzmatten stellen aber nicht nur für Reptilien eine Gefahr dar, sondern auch für Insekten mit breitem Körper (bzw. Flügeldecken), wie beispielsweise der Walker (Abb. 2) oder Lederkäfer (*Carabus coriaceus*) (Martin 2008) sowie für Amphibien wie die Erdkröte (Abb. 4). Diese bleiben ebenfalls in den Maschen stecken und können sich weder vor- noch zurückbewegen, was somit zum schleichenden Tod führt. Durch die vom Standard ISO 10319 geforderte Reißfestigkeit der Netze von 2,8 kg per 20 cm ist es für die vorgenannten Tiere unmöglich, sich selbstständig zu befreien.

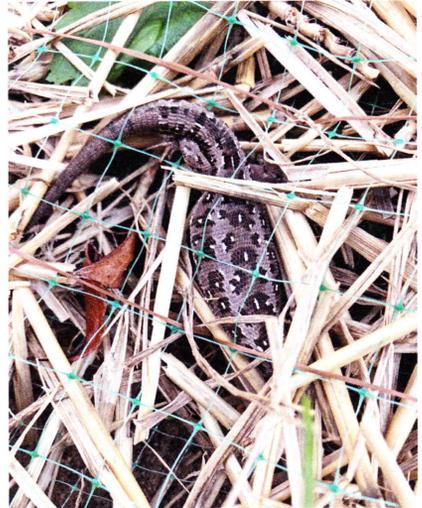
Am 25. Juni 2023 haben zwei Mitglieder des NABU Rangsdorf bei einer Begehung des insgesamt 800 m mit PP-Erosionsschutzmatten ausgelegten Böschungsabschnitts nahe des Neuhofer Bahnhofs (Teltow-Fläming) drei verendete Zauneidechsen (Weibchen, adult, subadult), einen toten Walker (*Polyphylla fullo*) und eine lebendige adulte Zauneidechse (Abb. 3), die unbeschadet aus dem Netz befreit werden konnte, entdeckt.

Abb. 3: Zauneidechse im Netz (lebendig geborgen). (Foto: S. Hennig)

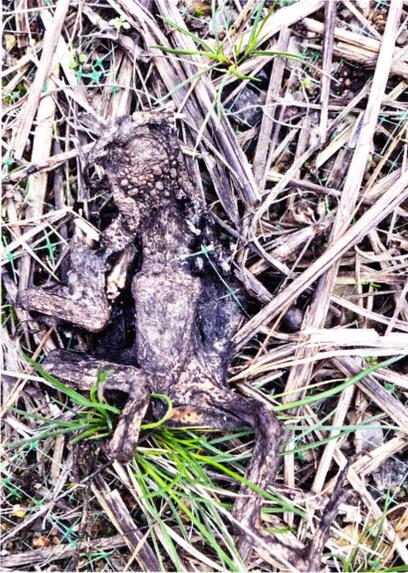
Abb. 4: Verendete Erdkröte. (Foto: S. Hennig)

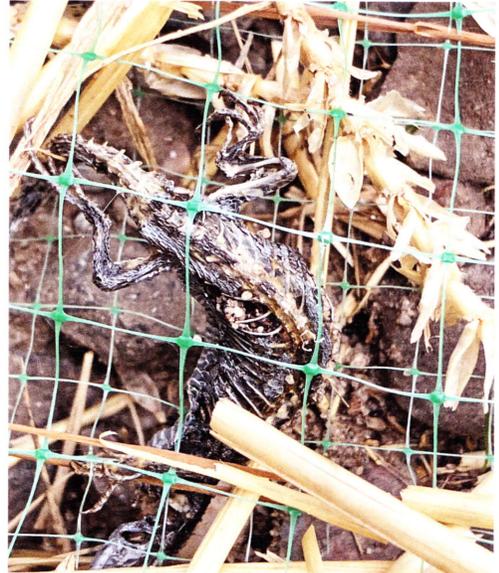
Abb. 5: Verendete Zauneidechse. (Foto: S. Hennig)
